**LE CONFLUENT DE L'ALLIER ET DE LA LOIRE ET SES ENVIRONS
TELEDETECTION ET PROTECTION DE L'ENVIRONNEMENT**

Denis GALMIER, Ingénieur Géologue

I - LE BEC D'ALLIER, COMMUNE DE GIMOUILLE

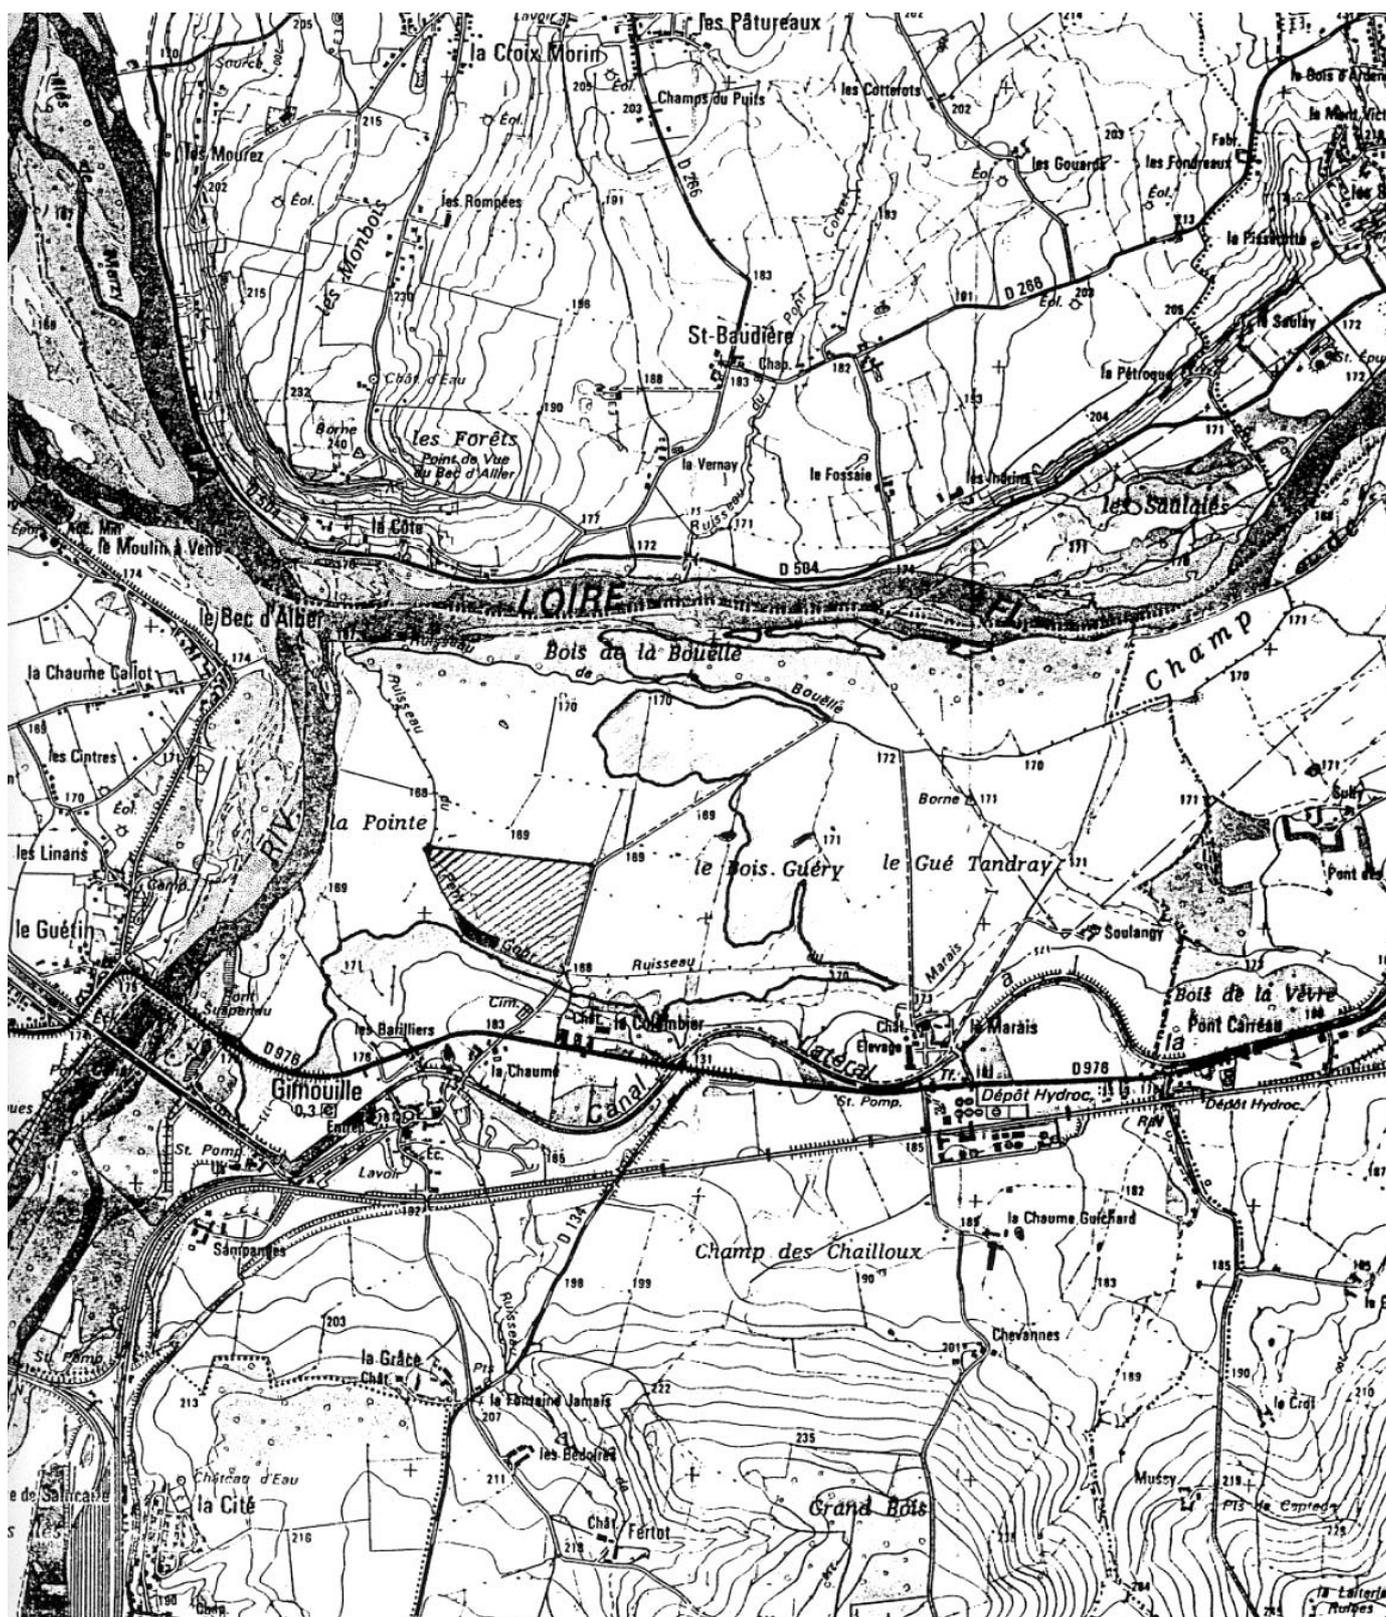
Figure 1

La carte géographique IGN au 1/25.000 MAGNY COURS présente, en amont immédiat du confluent de la Loire et de l'Allier, en rive gauche de la Loire et en rive droite de l'Allier, une anomalie de la courbe de niveau 170 mètres entre LA POINTE et LE BOIS GUÉRY, cette anomalie formant une très légère dépression empruntée par le ruisseau du PETIT GOUR et son prolongement amont, le ruisseau du MARAIS).

Figures 1 et 2

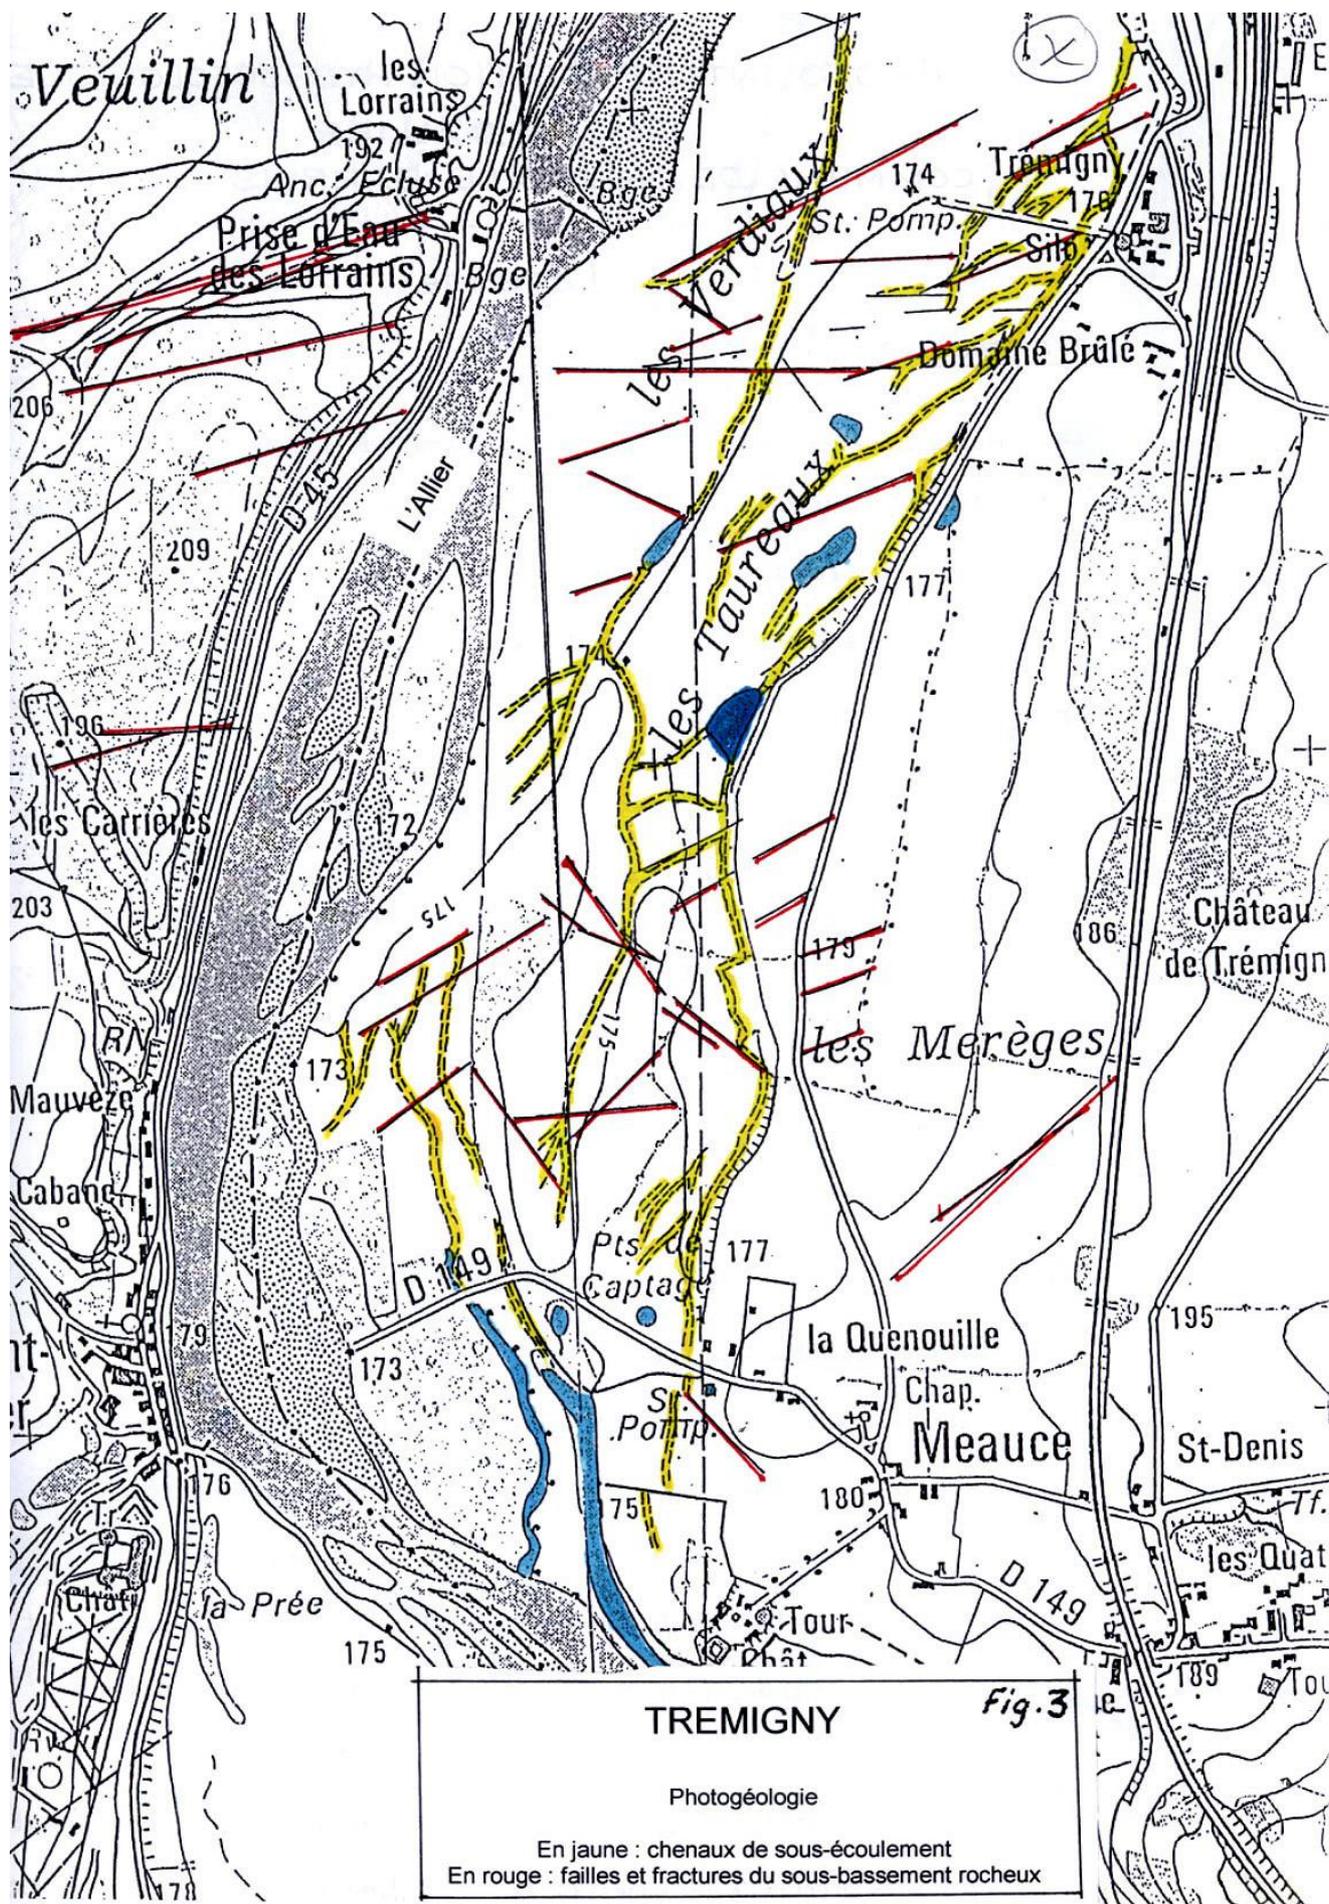
Figure 3

Par superposition des cinq photo-interprétations partielles, nous avons pu mettre en évidence quatre groupes de chenaux :

1°) Au nord de la D149 et à environ 150 à 200 mètres de la rive est de l'Allier, un premier chenal (1) prolongeant le thalweg mouillé situé à 250 mètres au point 173.

2°) 50 mètres à l'est du précédent, un second chenal (2) appuyé sur la digue au sud et s'en écartant de 30 à

40 mètres au nord, prolongeant vers le nord-nord-ouest le lac de MEAUCE.

3°) Le chenal ouest de la zone B (zone complémentaire) situé dans le thalweg limité de part et d'autre par la courbe 175 se poursuit vers le nord-nord-est sur 500 mètres environ. Il prend ensuite la direction nord-sud en ondulant légèrement sur 300 mètres environ et s'infléchit vers le nord-ouest pour passer immédiatement au sud du point 174. Delà il repasse en zone A et se poursuit jusqu'au creusement marqué par la courbe 172,50 mètres. Nous notons que ce chenal (3), dans sa partie nord, présente trois communications vers le nord-est avec le quatrième chenal. Il s'agit là d'une observation très importante en relation avec le faisceau d'alignements N60E.

4°) Le quatrième chenal (4), chenal est de la zone B, apparaît à 60 mètres à l'est du puits de captage et à 15 mètres à l'ouest de la limite des alluvions anciennes et des alluvions modernes de la zone B. Il se poursuit vers le nord puis vers le nord-nord-est, suivant à 20 mètres environ la limite géologique alluvions anciennes-alluvions récentes. A hauteur des MEREGES, il est légèrement déplacé vers le nord-ouest par le jeu d'alignements N150E et se situerait alors, sur 150 mètres, à 50 mètres à l'ouest du contact. Ensuite il reviendrait le long de cette limite jusqu'au-delà de TREMIGNY.

Outre les trois communications du chenal (3), il reçoit, dans le secteur du projet de gravière, tout un système de chenaux affluents d'orientation N60-70E visiblement dirigés par le faisceau phototectonique diagonal.

nous avons mis en évidence que la nappe de l'Allier circule entre MEAUCE et TREMIGNY suivant deux dispositifs différents (3) et (4) présentant des communications dans le secteur $x = 654,950$ à $655,150$, $y = 212,850$ à $y = 213,000$, au sud-ouest du lac sud des TUREAUX.

La protection de la nappe alluviale de l'Allier exige donc le maintien en l'état, surtout dans la zone B (chenal 4 et annexes).

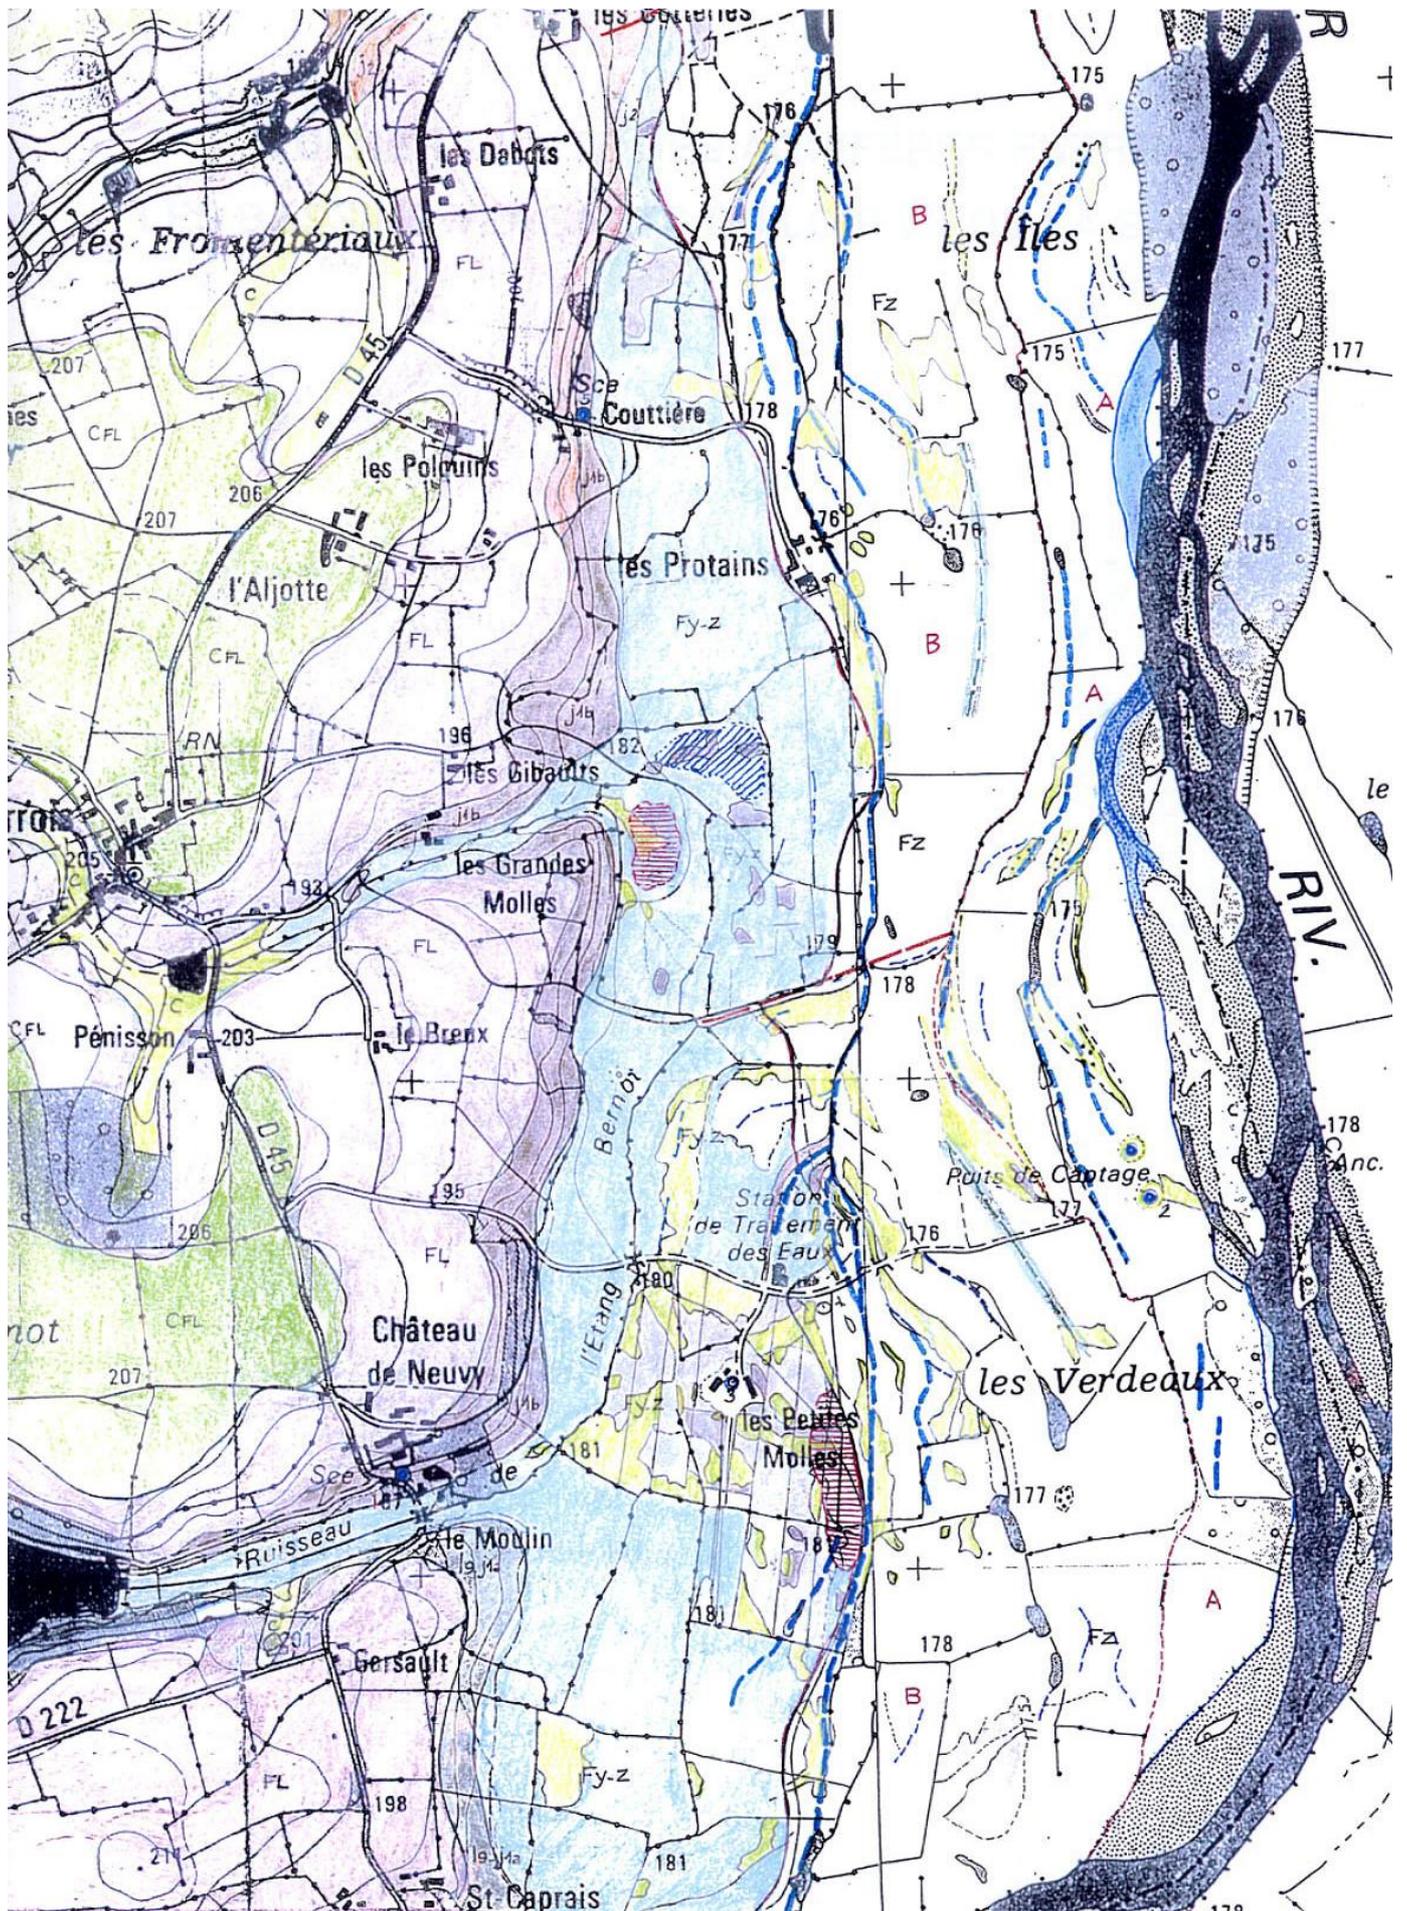
PHOTO-INTERPRÉTATION HYDROGÉOLOGIQUE DU VAL D'ALLIER COMMUNE DE NEUVY-LE-BARROIS - CHER

2~ L'étude photogéologique comparative et détaillée fait apparaître l'existence de deux chenaux de sous-écoulement parallèles dans le Val d'Allier. L'un passe à proximité des PETITES MOLLES, l'autre se situe plus à l'est à proximité de l'Allier (puits de captage).

3°) Un léger seuil morphologique, vérifié sur le terrain, sépare ces deux chenaux de sous-écoulement.

5~ Au contraire, le chenal passant à proximité des PETITES MOLLES montre une évolution d'aspect photographique importante : en effet, sur les plus récentes photographies (1998), on voit nettement apparaître un système de drainage au sud de la propriété et une zone d'anomalies plus claires en aval, groupe d'anomalies de forme elliptique.

En conclusion, il apparaît clairement que des pompages excessifs dans le secteur des PETITES MOLLES ont provoqué l'assèchement local situé en aval, dans l'axe du chenal de sous-écoulement. En conséquence, seule la propriété des PETITES MOLLES est engagée dans ce désordre et non celle de l'étang du BERNOT.

Nous avons résumé ces observations sur une carte synthétique montrant les chenaux de sous-écoulement et la situation au printemps 1998.

Figure 4
