Avis géologique sur les causes de l'éboulement survenu au Chalet de Saint Claude (commune de Brévainville) en décembre 2010

Pierre de Bretizel D.Sc.
Ancien ingénieur au BRGM
Président du Groupe Scientifique Les Amis des Sources

Juillet 2011

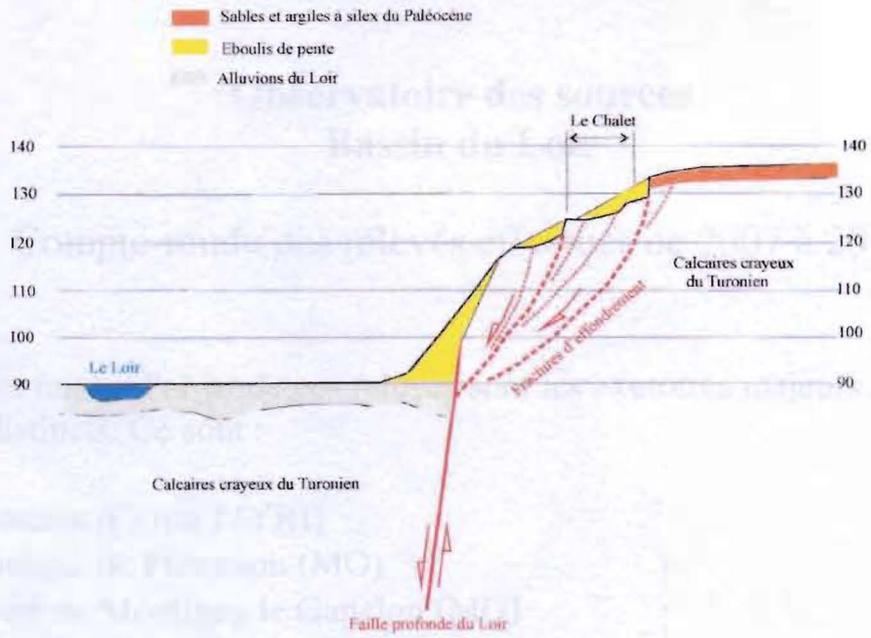
Coupe géologique verticale synthétique du coteau de Saint Claude

L'escarpement rectiligne sur le bord duquel est situé le Chalet est déterminé par une faille profonde de direction N45E, à regard nord ouest.

Cette faille affecte la formation des calcaires crayeux du Turonien-Sénonien qui constitue le soubassement rocheux du plateau de Saint Claude.

On observe un faisceau de fractures secondaires, plus ou moins parallèles à l'accident principal, révélées par les affaissements mentionnés ci-dessus. D'âge plus tardif, ce réseau de fractures a été provoqué par le surcreusement de la vallée du Loir au début de la période éocène entraînant un lent glissement par gravité du compartiment haut de la faille principale, par gradins successifs.
